Unser Wohnmobil: nachträgliche Anpassungen

Wir haben unseren Mercedes Sprinter 519 CDI 4x4 Autark Runner von Woelcke im Januar 2018 erhalten (mehr zum Fahrzeug auf unserer [Homepage](#) und auf jener von [Woelcke](#)). Mitte 2018 haben wir die Wohnung aufgelöst, sind ins Fahrzeug gezogen und bereisten Skandinavien und Nordamerika (bei kalten bis gemässigten Temperaturen).

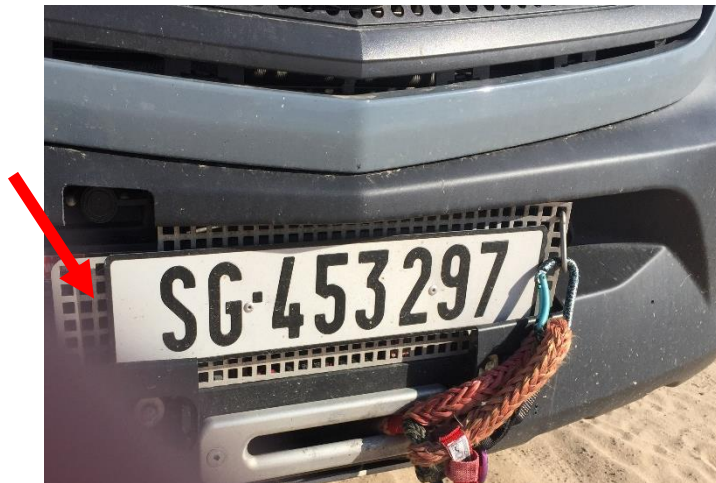
4 Abdeckung Seilwinde

Das Seil der Winde war dem Schmutz ungeschützt ausgesetzt und wir liessen eine Abdeckung machen.

Ergebnis: besser als vorher

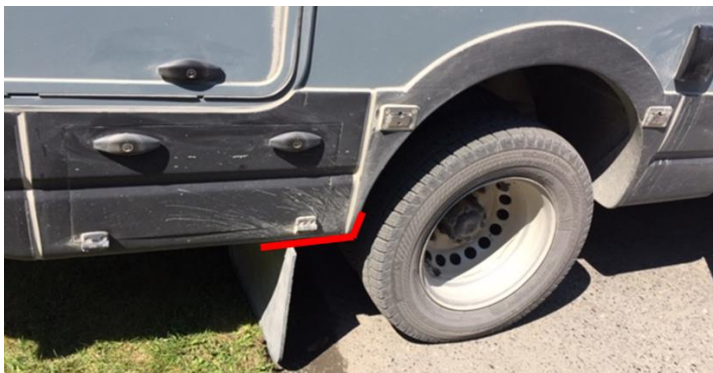
5 Alu-Einkleidung Unterflur-Staukisten

Beim Fahren auf unbefestigten Strassen beschädigten Steine die Aussenwand der doppelwandigen Unterflur-Staukisten und wir liessen sie einkleiden.

Ergebnis: gut

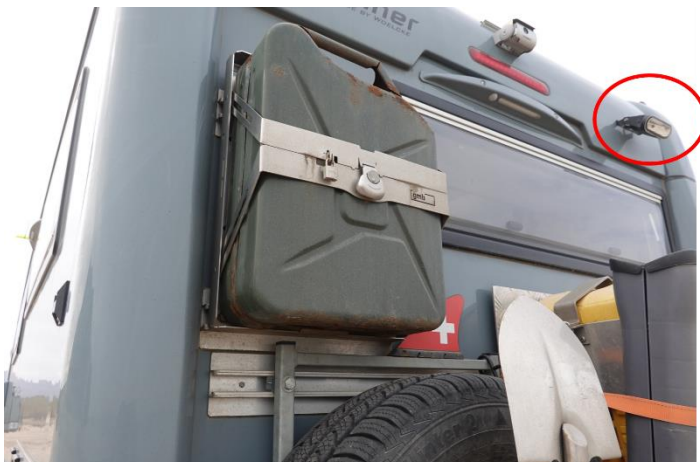
6 Heck-Scheinwerfer

Nachts war es beim Rückwärtsfahren zu dunkel, als dass man in der Rückfahrkamera etwas erkennen konnte. Darum liessen wir einen Heck-Scheinwerfer montieren.

Ergebnis: gut

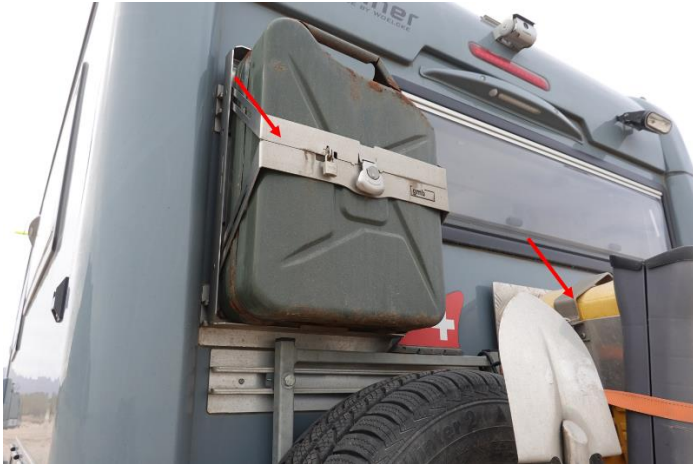
7 Verschiedene An- und Umbauten hinten

Ein Bauschlosser hat für die beiden Unterfahrkeile eine Halterung gemacht. Zudem rostete die Halterung des Kanisters und sie wurde durch eine Chromstahl-Version ersetzt.

Ergebnis: gut

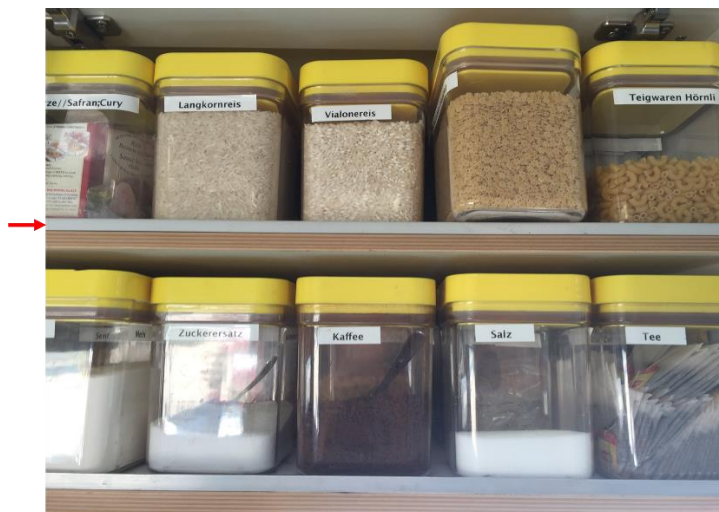
9 Profile Tablare Küchenschränke

Wir haben einmal vergessen, einen der Küchenschränke zu schliessen, und bei der ersten Kurve fielen die Vorratsdosen der oberen Tablare auf den Boden (die unteren hatten zum Einhängen der Schlösser bereits ein Profil, welches die Behälter zurückhielt). Der Einbau von Profilen an allen Küchentablaren hat Abhilfe geschaffen.

Ergebnis: gut

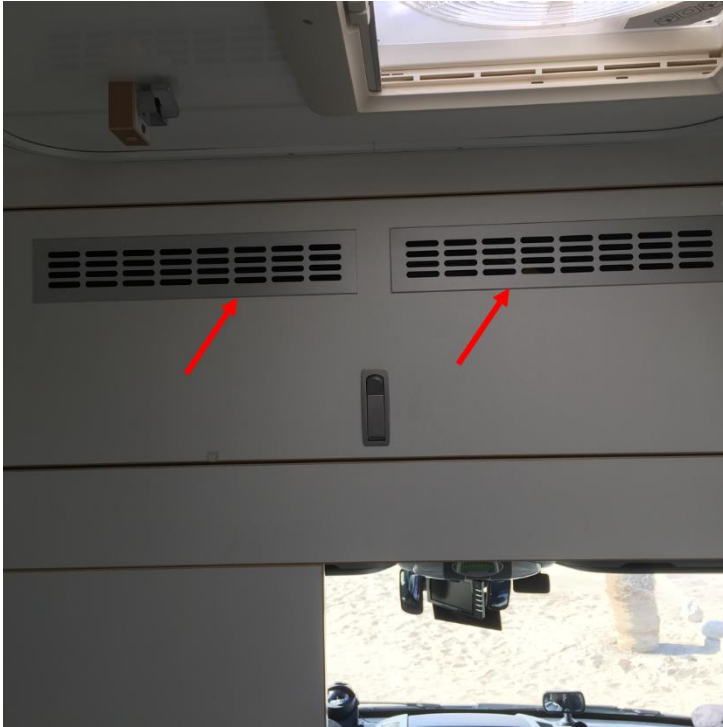
10 Belüftungsschlitze Klappe

Im Stauraum ob der Führerkabine bildete sich Kondenswasser. Als Gegenmassnahme wurden Belüftungsschlitze eingebaut.

Ergebnis: gut

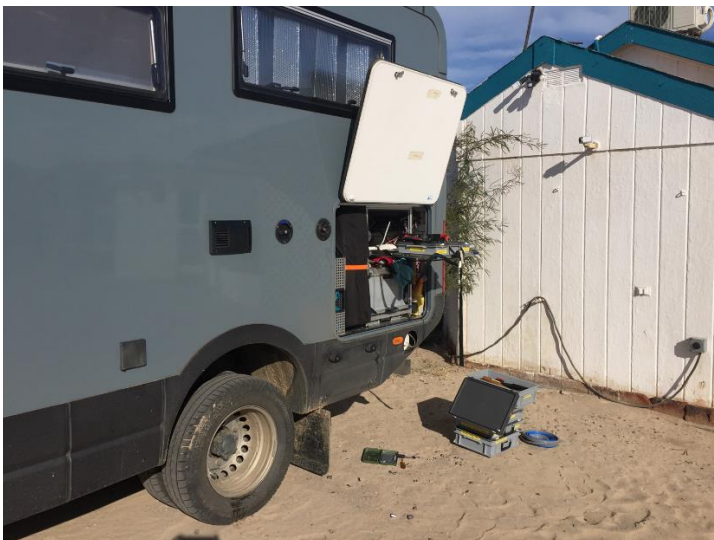
11.1 Klappe Garagen

Heute öffnen die Heckklappen gegen oben. Neu würden wir horizontal öffnende Verschlüsse wählen.

Situation heute:

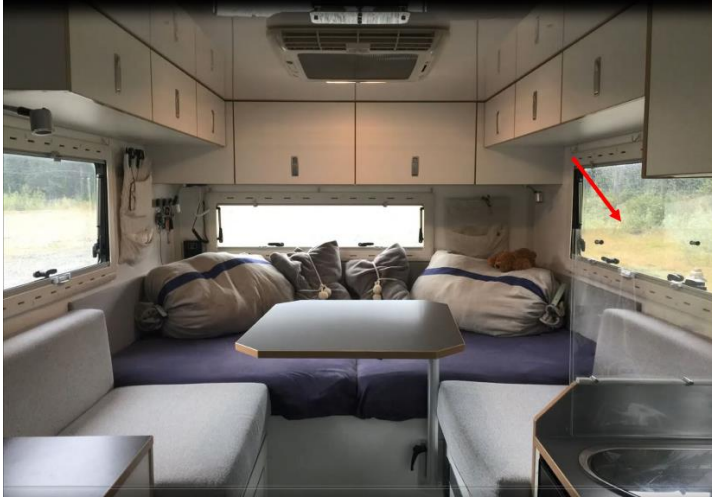
11.2 Fenster

Markus hätte wegen dem Verkratzen gerne Echtglasfenster. Auch würde er – im Gegensatz zu Ruth - kein so grosses Seitenfenster mehr einbauen (die Feder des Verdunklungsrouleaux ist kaputt gegangen, was möglicherweise mit der Grösse des Fensters zu tun hat).

Situation heute:
